PROYECTO FIN DE GRADO

ESTUDIO HIGROTÉRMICO Y ENERGÉTICO DE LA CAPILLA DE LA UNIVERSIDAD DE SEVILLA Y SU RELACIÓN PARA LA CONSERVACIÓN DE LAS OBRAS DE ARTE

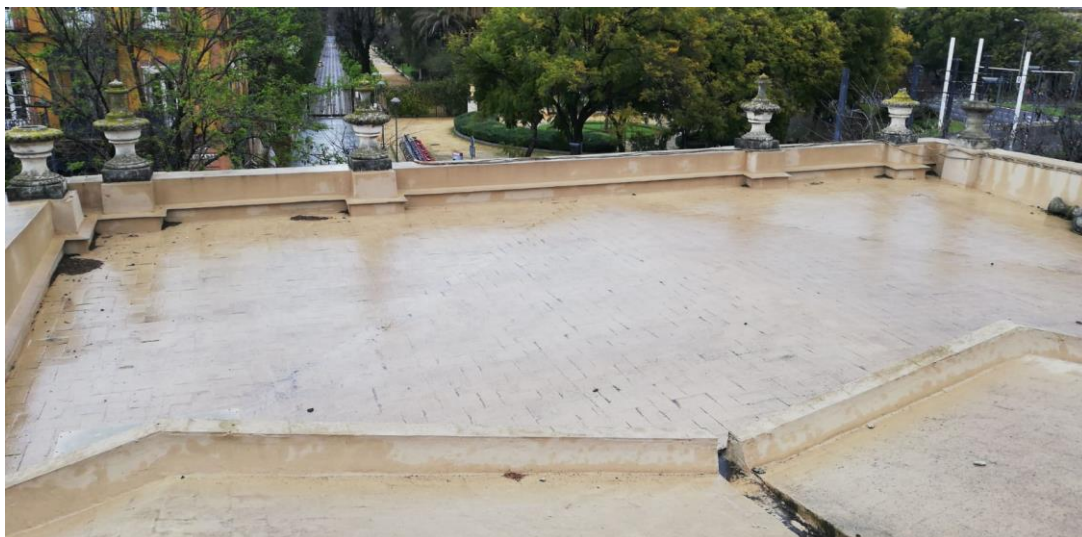
Ilustración 32. Cubierta de la capilla. Fuente: Elaboración propia

La cubierta no se encuentra a un mismo nivel, sino que, la parte de la nave Central se halla más elevada que los transeptos. Se observan elementos decorativos en el edificio, como es la cornisa⁹, y las figuras ornamentales en el antepecho¹⁰.

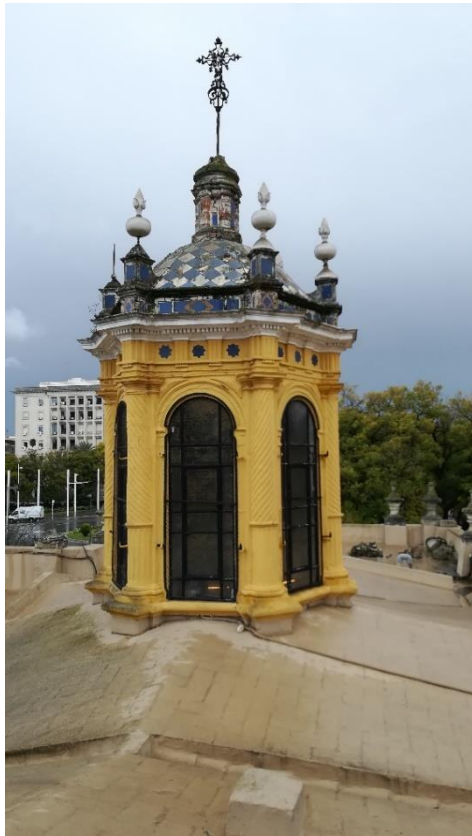
La linterna ubicada en la cubierta, encima de la bóveda¹¹ de crucero, sigue el estilo general de la capilla, realizada con grandes ventanales y rematada en azulejos de color azul y blanco, elementos de construcción muy utilizados en la época. Se dispone una cruz de herrería en el centro de la linterna.

*Ilustración 35. Linterna de la cubierta.
Fuente: Elaboración propia*

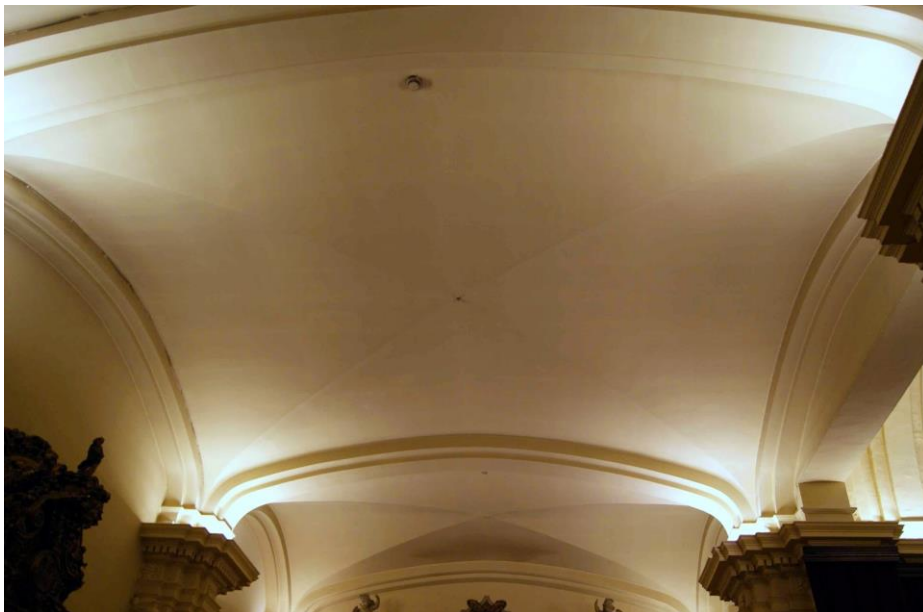
El transepto, posee una configuración de bóvedas de aristas¹³, aunque ligeramente distintas, ya que están rebajadas. [19]

Ilustración 39. Bóvedas de las naves laterales. Fuente: Pepe Becerra [19]

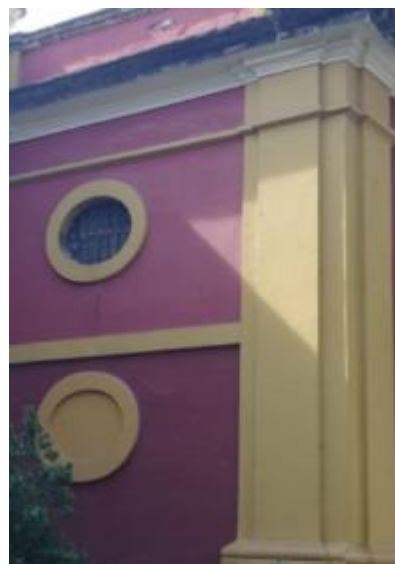
Ilustración 49. Cerramiento exterior. Fuente: Teresa Terrón Frías

Los cerramientos exteriores del edificio se ejecutan con la misma configuración genérica, aunque el grosor de la fábrica de ladrillo macizo varía de un cerramiento a otro. El mortero para el revoco y enlucido del exterior y del interior se realiza con cemento de 2 cm de espesor, y para el acabado del interior se utiliza pintura plástica sobre el paramento de mortero de cemento.

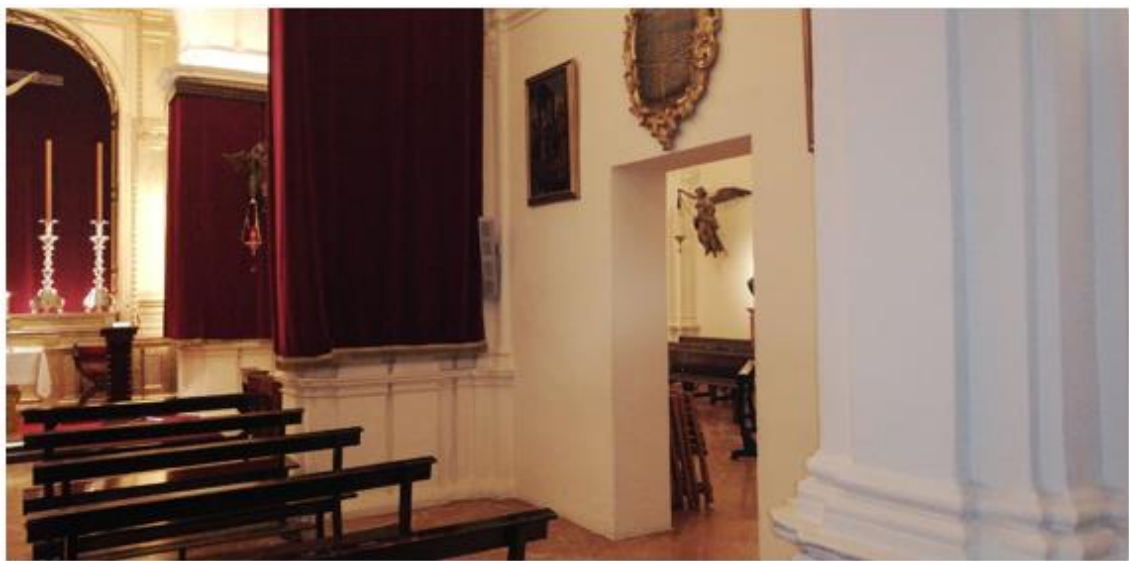
Ilustración 57. Tabiquería interior. Fuente: Elaboración propia

Las tabiquerías interiores se realizan de igual forma que los cerramientos exteriores, es decir, de forma genérica en todo el edificio, aunque el espesor de las fábricas tiene diferente grosor. El mortero para el revoco y enlucido del exterior y del interior se realiza con cemento de 2 cm de espesor, y para el acabado exterior e interior se utiliza pintura plástica sobre el paramento de mortero de cemento.

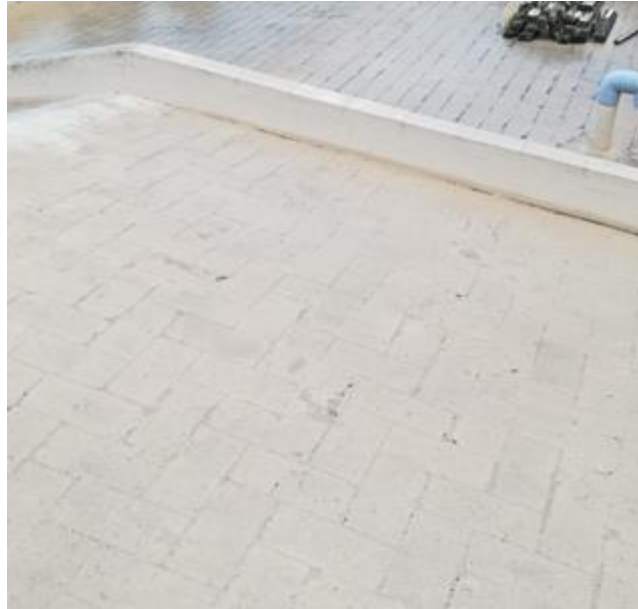
Ilustración 70. Cubierta. Fuente: Elaboración propia

La cubierta se ejecuta plana transitable, no ventilada, con solado fijo, tipo convencional, de canto 89 cm. La cubierta está formada por una formación de pendiente realizada con arcilla expandida, acabado con capa de regularización de mortero de cemento industrial M-5 de 4 cm de espesor; con capa de protección compuesta de baldosas cerámicas de gres rústico 20x10 cm colocadas en capa fina con adhesivo cementoso de fraguado normal, sobre capa de regularización de mortero de cemento industrial M-5, rejuntadas con mortero de juntas color blanco.

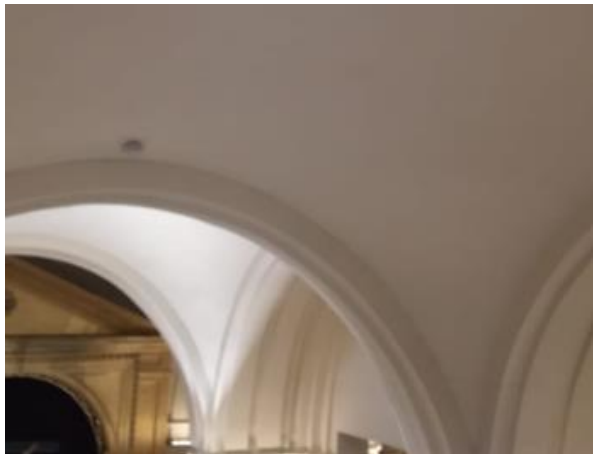
Ilustración 72. Techo. Fuente: Elaboración propia

Los techos del todo el edificio se disponen con revestimiento continuo, compuesto por un revestimiento base realizado con guarnecido de yeso a buena vista, con capa de acabado de pintura plástica color beige, sobre paramento interior de yeso vertical.

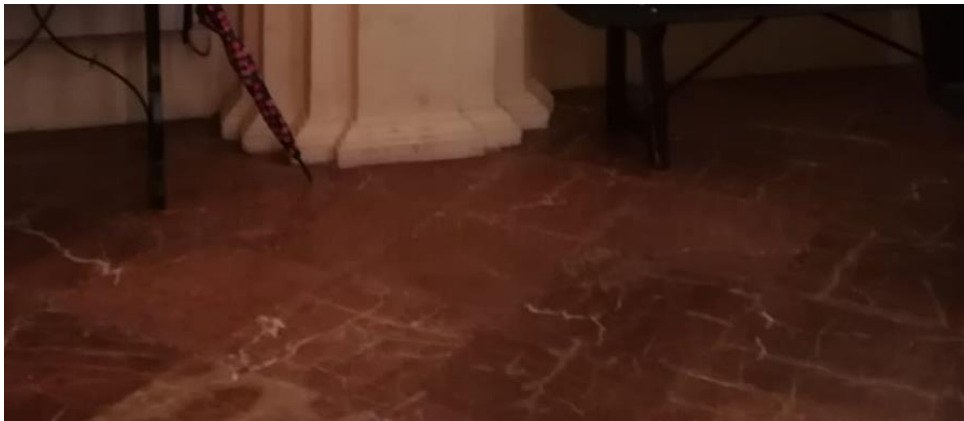
Ilustración 74. Solado. Fuente: Elaboración propia

El solado del edificio está realizado con baldosas de mármol Rosa Valencia 40x40x3 cm, acabado pulido, recibidas con mortero de cemento M-5 y rejuntadas con mortero de juntas.

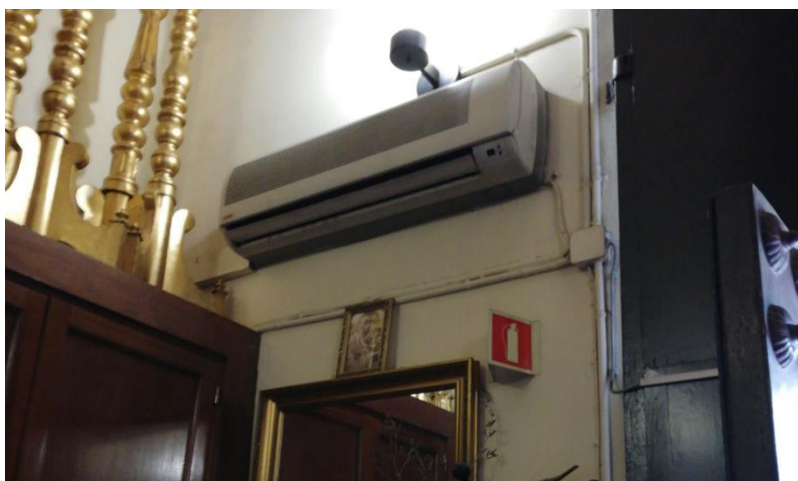
La climatización observada en la capilla se compone de splits en el interior del edificio y consola en el exterior. Los cassettes se disponen en la cubierta, y en el exterior de la planta baja.

- **MARCA LENNOX REFAC. MODELO KJB 2N.**
- **MARCA FUJITSU. MODELO AOH18LMAKL.**
- **MARCA FUJITSU. MODELO AOHA24LALL.**

Ilustración 77. Sistema de Climatización. Split en pared. Fuente: Elaboración propia

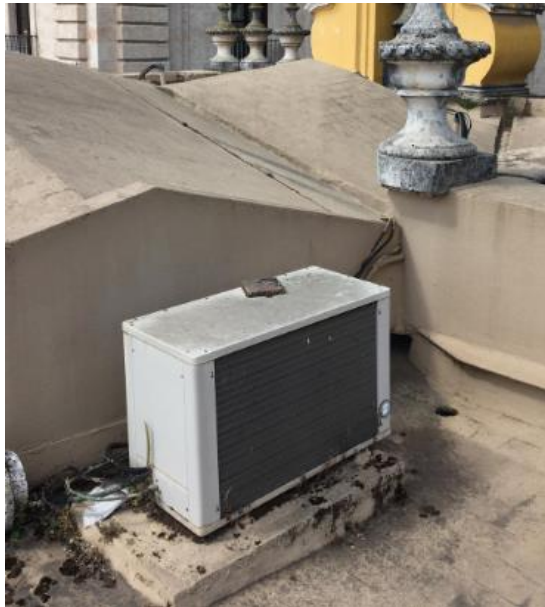
Ilustración 78. Sistema de Climatización. Cassette en la Cubierta. Fuente: Elaboración propia

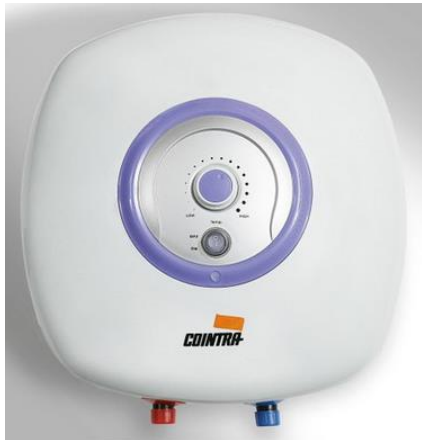
Termo COINTRA TNC PLUS 10

La instalación de ACS observada en el edificio se realiza con este termo eléctrico de 10 litros de capacidad. Se ubica en la planta baja, en la habitación interior 1. [29]

Marca	COINTRA
Referencia ManoMano	ME1184267

Ilustración 80. Termo eléctrico ACS. Fuente: Mano a mano (Información detallada en el ANEXO V)

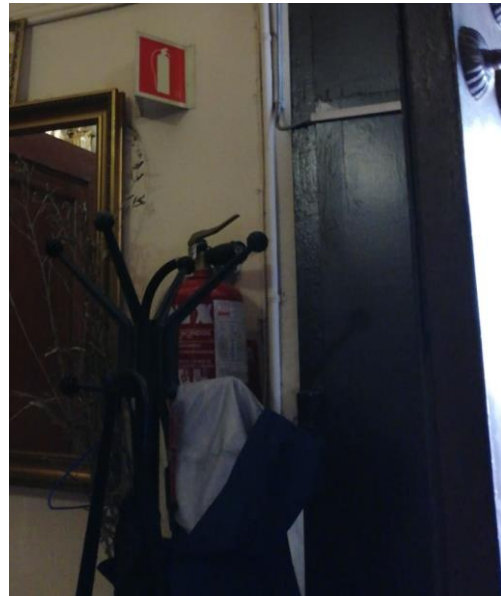
- Extintores de polvo polivalente ABC, situado cerca de la puerta posterior del inmueble.

Ilustración 81. Extintor de polvo polivalente ABC. Fuente: Elaboración propia

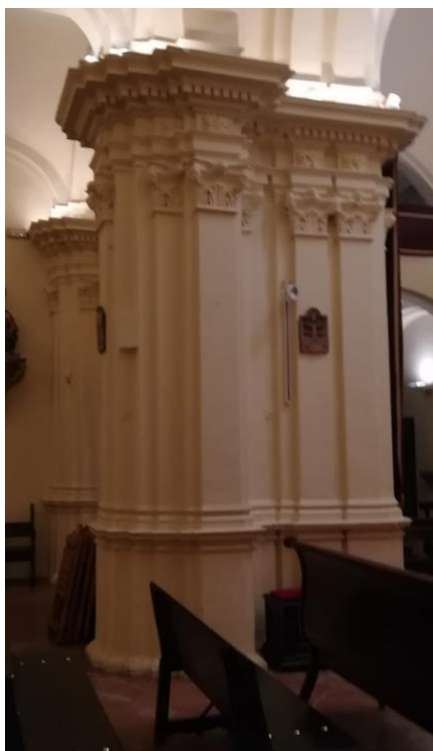
Ilustración 82. Iluminación en los pilares. Fuente: Elaboración propia

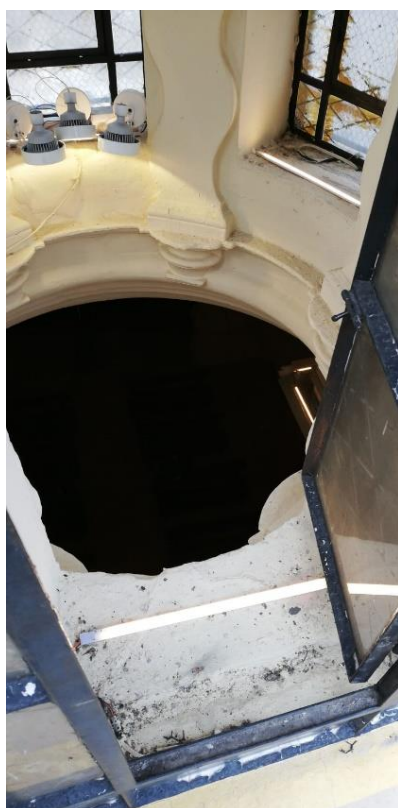
Ilustración 83. Iluminación de la linterna. Fuente: Elaboración propia

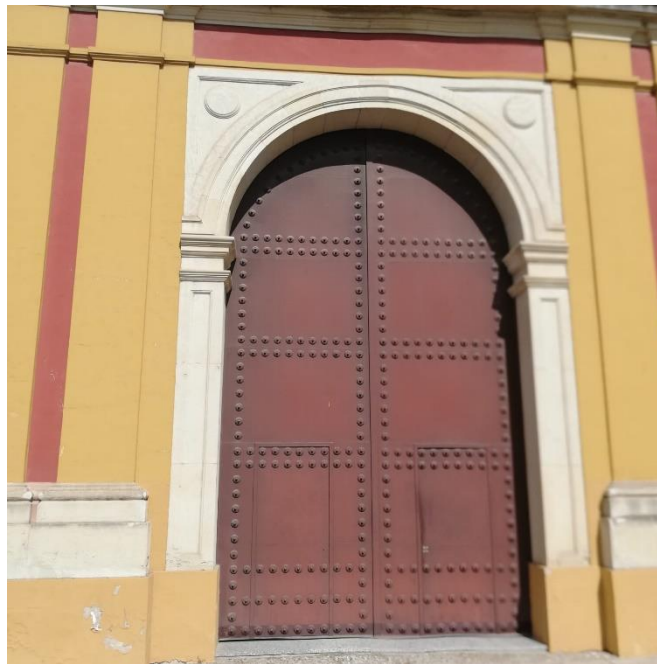
Se propone realizar la sustitución de la carpintería exterior posterior de la capilla por una carpintería con mejores características.

Ilustración 136. Detalle de la carpintería de acero exterior posterior. Fuente: Elaboración propia

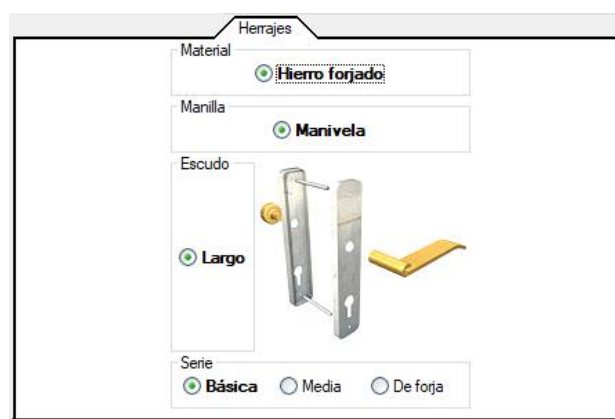
Ilustración 138. Detalle de herrajes de carpintería de madera de pino. Fuente: CypeCad Mep

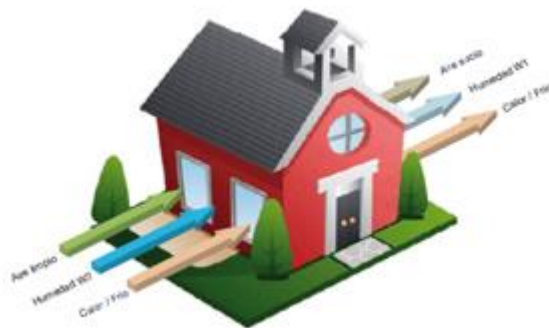
Pensemos en un edificio climatizado. El aire en el interior, estará caliente en invierno, y frío en verano. Pero, como ya hemos dicho, es necesario aportar aire del exterior y extraer aire del interior, para mantener las condiciones de salubridad, confort y una correcta renovación. Lógicamente, el aire que se extrae, estará caliente en invierno, y frío en verano.

Ilustración 156. Detalle explicativo. Fuente: Instalaciones y eficiencia energética [38]

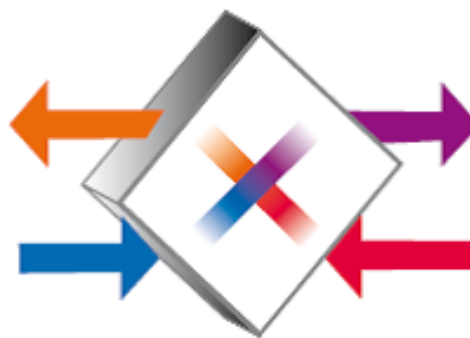
Los caudales de aire de impulsión y extracción se cruzan en el interior del intercambiador en sentido perpendicular uno del otro.

La eficiencia media, estará comprendida entre un 50% a 85%, dependiendo de las condiciones de trabajo y fabricante.

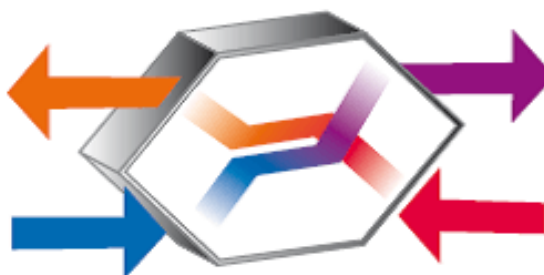
Intercambiador de Flujos Paralelos

Los caudales de aire de impulsión y extracción circulan paralelos y a contracorriente en el interior del intercambiador, con lo que el tiempo y la superficie de intercambio es mayor, y, por lo tanto, se incrementa la capacidad de recuperación.

Ilustración 159. Detalle Recuperador de calor.
Fuente: Instalaciones y eficiencia energética [38]

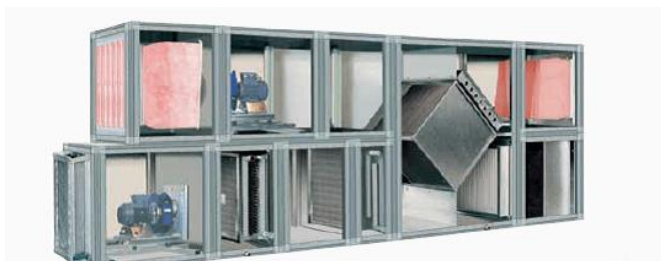
En la siguiente imagen, se observa un recuperador de calor con intercambiador de flujos cruzados, incorporado en una unidad de tratamiento de aire.

Ilustración 165. Detalle de Recuperador de calor. Fuente: Instalaciones y eficiencia energética [38]

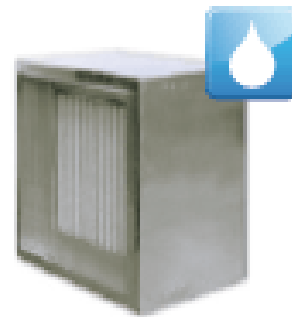
By-Pass: Es un dispositivo que desvía el caudal de aire, evitando que pase a través del recuperador, y por lo tanto no se realice el intercambio térmico. Con ello, se aprovechan al máximo las condiciones ambientales para mejorar el ahorro energético. Imaginemos, una temperatura interior en verano de 25°C y exterior de 19°C. Si nuestro objetivo es refrescar el ambiente, no sería lógico ceder calor al aire de impulsión. En esta situación, emplearíamos el by-pass, para que el aire de extracción no circulase por el intercambiador, y de esta manera el aire exterior entrase a 18°C. En el sentido contrario, podríamos utilizarlo en invierno, cuando la temperatura exterior fuese más alta que la temperatura interior.

Ilustración 168. Detalle de Recuperador de calor. Fuente: Instalaciones y eficiencia energética [38]

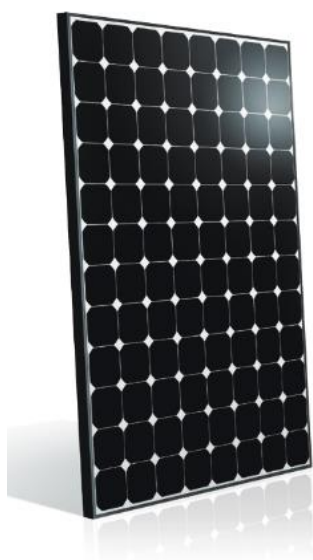
SunForte PM096B00 (325 ~ 335 Wp)

Mono-Crystalline Photovoltaic Module

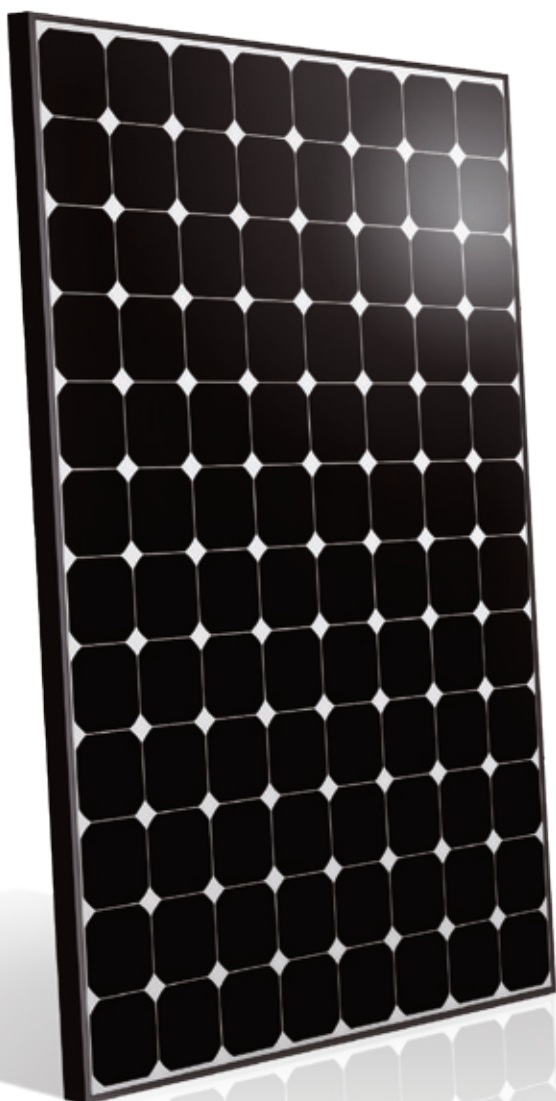
SunForte PM096B00

Mono-Crystalline Photovoltaic Module

Power Range
325 ~ 335 Wp

Enhanced Salt Mist and Humidity Resistance
12 times more salt-mist resistant and
40% more moisture exclusion

IP-68 Potted Junction Box
Better protection of electrical components from
humidity and high temperature

Superior Performance at High Temperatures
Less power loss in hot weather conditions
due to the low temperature coefficient
